+++ Mit unserer Technologie gehen wir völlig neue Wege - Interview mit Ingenieur Enrico Penzel - Seite 2 +++

## ■ LAMILUX Lichtbänder sind stabiler!

## Das „Mehr an Sicherheit“ – das CI-System Lichtband B im Detail

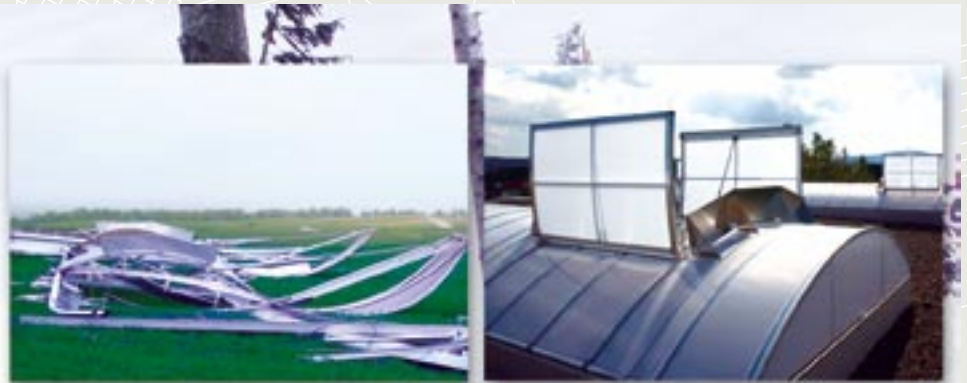
Sturm „Kyrill“ zeigt:

Tausende abgedeckte Dächer und aufgerissene Gebäudehüllen, 62 Millionen umgestürzte Bäume, die wie Streichhölzer abgeknickt wurden, Schäden in Höhe von einer Milliarde Euro – dies ist die bundesweite Bilanz für den Sturm „Kyrill“, der im Januar über weite Teile Europas hinwegfegte. Besonders betroffen: Dächer im Industriebau mit allen darauf befindlichen Elementen. Gerade an Tageslichtsystemen wie Lichtbändern haben die starken Sturmböen gewaltig gerüttelt und in vielen Fällen starke Schäden verursacht – von gelösten und herausgerutschten Verglasungen über abgerissene RWA- und Lüftungsklappen bis hin zur kompletten Abtrennung der Tageslichtsysteme vom Dach. Die gute Nachricht: Lichtbänder von LAMILUX waren nicht betroffen.

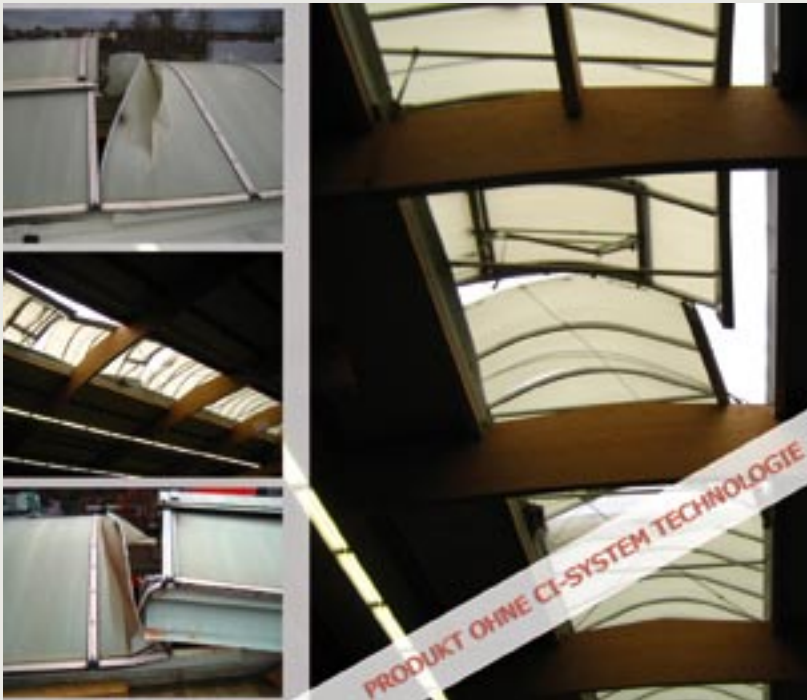
## ■ Sturm „Kyrill“ - die katastrophalen Folgen!

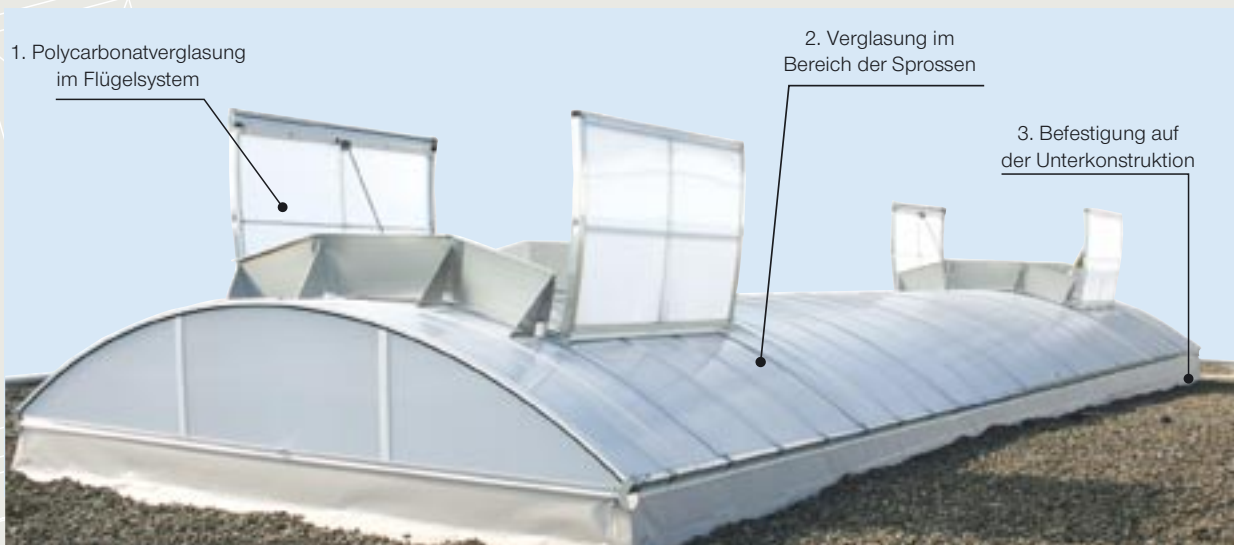
Gefährdeter Bereich	LAMILUX-Technologie	Resultat
1. Polycarbonatverglasung im Flügelsystem	Dynamische Momentenregelung DMR

Die Verglasung ist besser als bei konventionellen Systemen in den Flügeln der Lüftungs- und RWA-Klappen verankert. Dabei ist die Verglasung elastisch gebettet. Bei starken Belastungen passt sich das Einspannmoment an. Die Lasten werden optimal aufgenommen und abgefedert.

2. Verglasung im Bereich der Sprossen	Aktiver Dehnungsabsorber ADA

Der Aktive Dehnungsabsorber verhindert das Verrutschen der Verglasung und der Dichtungen im Sprossenbereich. Durch seinen Einsatz bleibt die Dichtheit an den Stößen selbst bei starken Windsogkräften unbeeinträchtigt. Das ADA-System absorbiert die Dehnungsunterschiede zwischen Spanngurt und Dichtungen.

3. Befestigung des Lichtbandes auf der Unterkonstruktion	Isothermer Lastkonverter ITL

Der Isotherme Lastkonverter nimmt die Traglast und starke Kräfte durch Windsog aus den Spanngurten auf und leitet sie direkt in die Unterkonstruktion des Lichtbandes ein. Die Verschraubungen zwischen Fußprofil und Unterkonstruktion werden entlastet.

Mit dem Isothermen Lastkonverter (ITL), einer patentierten Technologie, gehen wir völlig neue Wege. Der ITL nimmt die auftretenden Kräfte aus dem Spannweite auf und leitet sie über seine Befestigung direkt in die Unterkonstruktion des Lichtbandes ein.

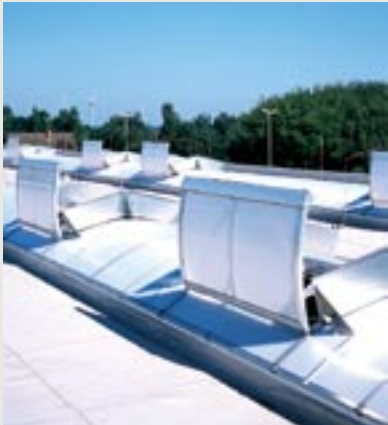
■ Praxisbeispiel: CI-System Lichtband B im stürmischen Norden

Gebäudestandort Küstenregion: Starke Stürme mit heftigen Böen fegen hier vor allem im Herbst über das Land. Das heißt: gewaltige Belastungen für alle Dachelemente. Für das mehr als 170 Meter lange Flachdach einer neuen Werkstatthalle im norddeutschen Niebüll hat die DB Autozug GmbH ihr Vertrauen in das CI-System Lichtband B gesetzt. Der Einfall von viel Tageslicht einerseits, andererseits größtmögliche Sicherheit bei großen Belastungen durch Wind und Wetter war bei diesem Objekt gefordert. Für eine optimale Lichtausbeute haben

zwei Lichtbänder eine Breite von 2,50 Meter und eine Länge von 104 und 52 Meter. Das dritte Lichtband überspannt auf einer Länge von 39 Meter die Breite von 4 Meter. Insgesamt wurden 22 Doppelklappensysteme integriert, die die Funktion als RWA-Abzug und als Schönwetterlüftung erfüllen. Trotz der großen Abmessungen von 2 mal 2 Meter pro Klappe können sie bis zu 90 Grad geöffnet werden. Schutz vor starken Winden bieten hier neben Windleitwänden direkt in die Klappenkonstruktion integrierte und federnd gelagerte Multigelenktraversen.
